O BADANIACH EKSPERCKICH METALOWYCH ELEMENTÓW WRAKU SAMOLOTU TU-154

Andrzej Ziółkowski

Abstract

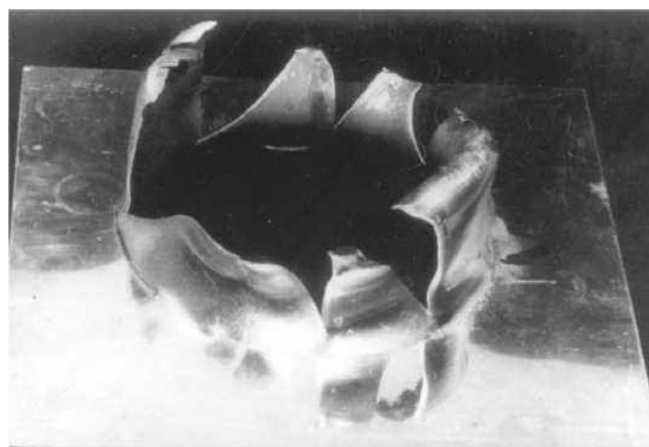
Rys. 4. Blacha, która uległa zniszczeniu na skutek wybuchu odkształciła się do postaci pozwijanych metalowych „płatków”, które powstały po stronie przeciwnej do tej gdzie umieszczony był ładunek wybuchowy, za Ramachandran'em et al [3].

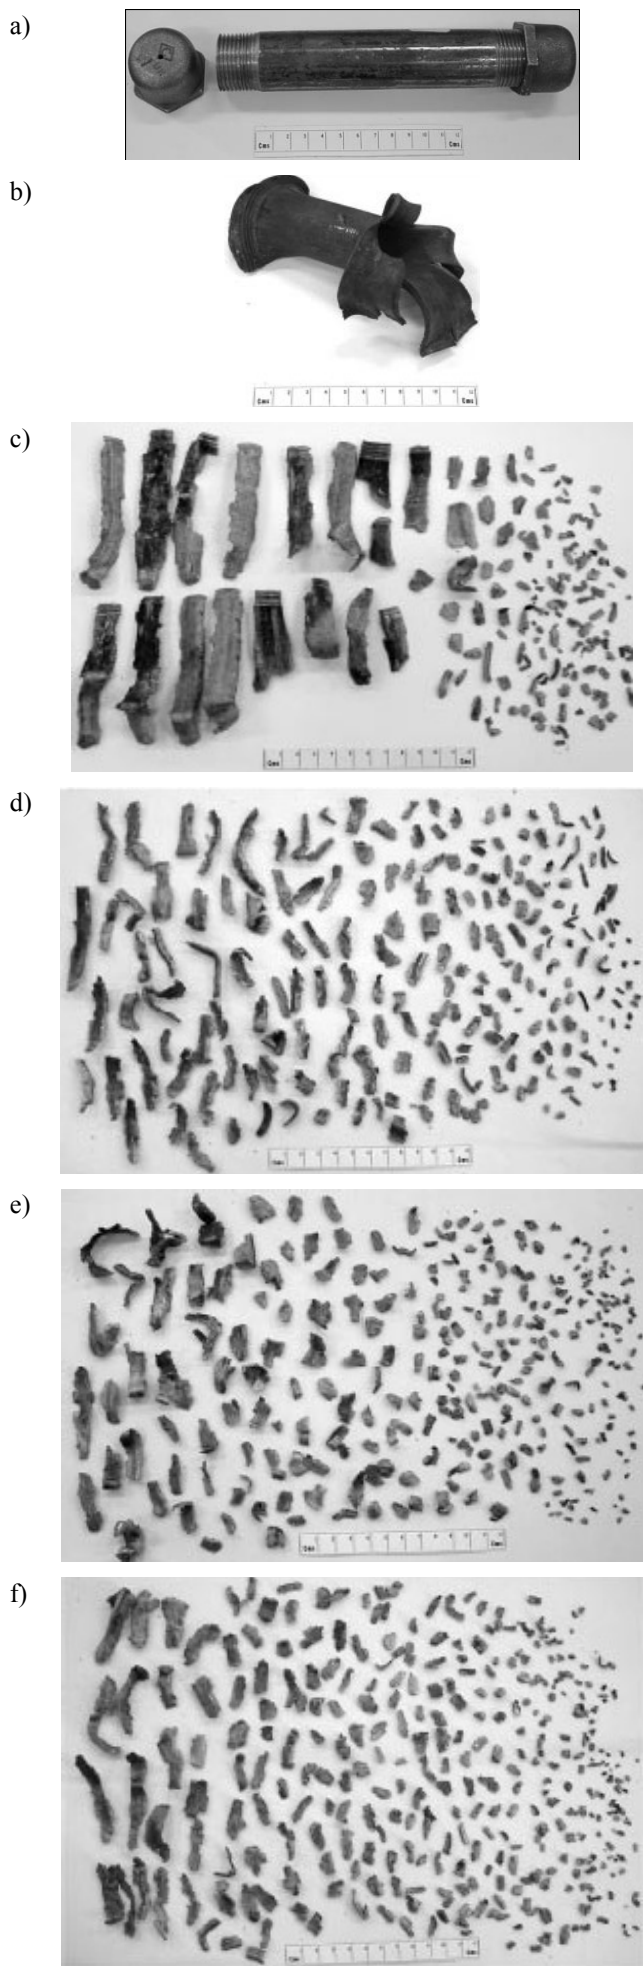
Na Rys. 6b)-f) pokazano stan kilku bomb po eksplozji. W przypadku „słabego” materiału wybuchowego, za jaki uważany jest obecnie proch błyskowy w porównaniu do współczesnych militarnych materiałów wybuchowych, nastąpiło rozerwanie rury i uformowanie charakterystycznego „kwiatu wybuchu” – por. Rys. 6b). W przypadku materiałów wybuchowych o większej mocy następowało całkowite rozerwanie bomby rurowej na wiele fragmentów. Generalna tendencja, jaką można zaobserwować i prawidłowość, jaką można sformułować jest taka, że im mocniejszy ładunek wybuchowy, tym powstaje i więcej i drobniejszych odłamów/fragmentów. W szczególności można stwierdzić, że nowoczesne materiały wybuchowe o zastosowaniach militarnych powodują powstawanie dużej ilości drobnych fragmentów, por. [13]. Bardzo ważnym zagadnieniem jest odpowiedź na pytanie, jaka jest prędkość początkowa fragmentów rozpadu powstałych na skutek eksplozji. Istnieją obecnie dobrze ugruntowane teorie w tym zakresie, których omawianie wykracza poza zakres tego opracowania, zainteresowany czytelnik może znaleźć stosowne odwołania do literatury np. w pracy [13].

Rys. 6. Kształty, rozkład ilościowy i wymiarowy odłamków powstałych z bomby rurowej na skutek eksplozji materiałów wybuchowych o różnej sile: (a) Bomba rurowa wykonana z rury stalowej przed eksplozją (średnica rury 25 mm); Stany po eksplozji: (b) proch błyskowy (ang. *flash powder*), (c) Gelamex, (d) PE4, (e) PE4/Mg, (f) PE4/Al, za Dean'em i Edwardsem [13].

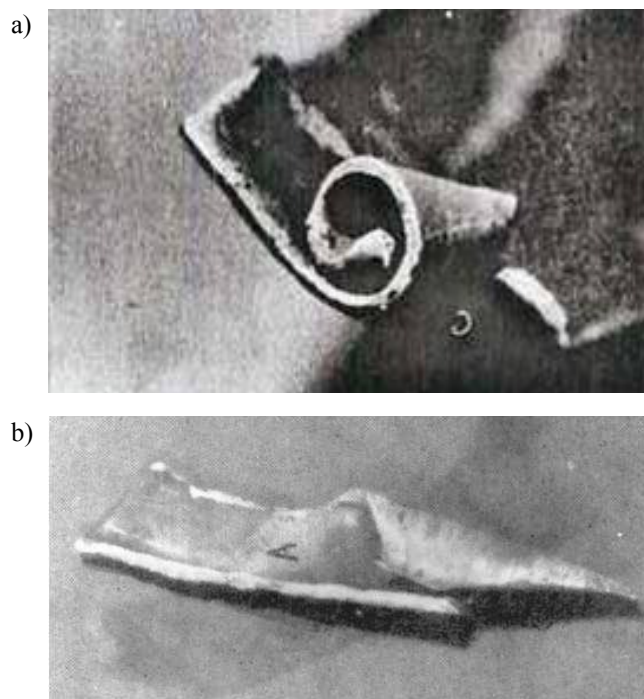
kie zakrzywienie elementów z wklęsłością występującą po stronie wysokiej temperatury, jak to pokazano na Rys. 7b). Wystąpienie w szczątkach wyłącznie deformacji o charakterze tych zilustrowanych na Rys. 7 nie stanowi bezwzględnego dowodu dla wystąpienia wybuchu, gdyż pojawiają się one także przy mniej ekstremalnych typach obciążeń.

Rys. 7. Metalowe fragmenty zdeformowane na skutek uderowego obciążenia termomechanicznego; a) ciasno zwinięta wstęga uformowana w wyniku działania obciążenia dynamicznego/bezwładnościowego, b) fragment zakrzywiony na skutek szoku termicznego, za Ramachandran'em et al [3].

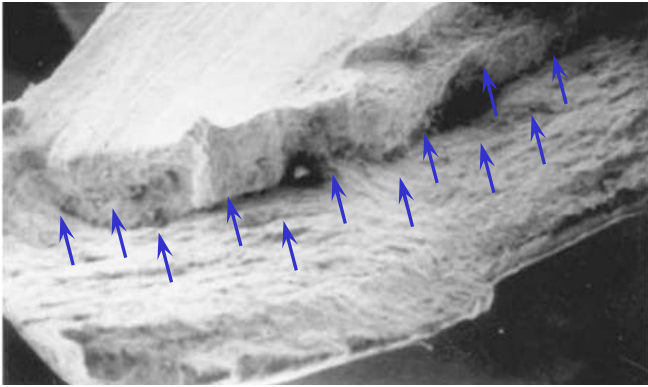
Dostatecznie silna fala uderzeniowa może spowodować pojawienie się zniszczenia poprzez odpryskiwanie fragmentów elementów blaszanych po ich grubości – ang. *spalling*. Mechanizm zniszczenia tego typu polega na tym, że ściskająca fala uderzeniowa porusza się od jednej powierzchni blachy (w kierunku do niej prostopadłym, tj. po grubości blachy) do jej drugiej powierzchni, przy czym w wyniku odbicia się od drugiej powierzchni blachy następuje zmiana fali ściskającej na falę rozciągającą. Gdy amplituda naprężenia fali rozciągającej przekroczy wytrzymałość materiału blachy na rozciąganie, wtedy następuje odprysnięcie fragmentu blachy po grubości, por. Rys. 8.

Rys. 8. Fragment z odpryskami po grubości powstałymi na skutek działania na element blaszany silnej fali uderzeniowej – ang. *spaling*. Strzałkami zaznaczono kierunek odprysku, za [3].

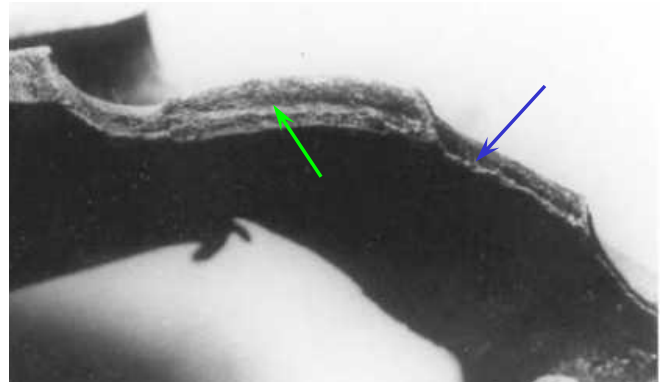
Rys. 10. Naprzemienne nachylenie krawędzi przelomu pod kątem około 45°, za Ramachandran'em et al [3].

Jeśli przy obciążeniu wybuchowym dochodzi do deformacji metalowego elementu w wyniku poślizgów plastycznych, to występuje wtedy charakterystyczny dla obciążeń udarowych lokalny efekt deformacyjny polegający na gwałtownej, często wielokrotnej zmianie płaszczyzny poślizgu plastycznego z +45° na -45° na krawędzi przelomu zniszczonego elementu, patrz Rys. 10.

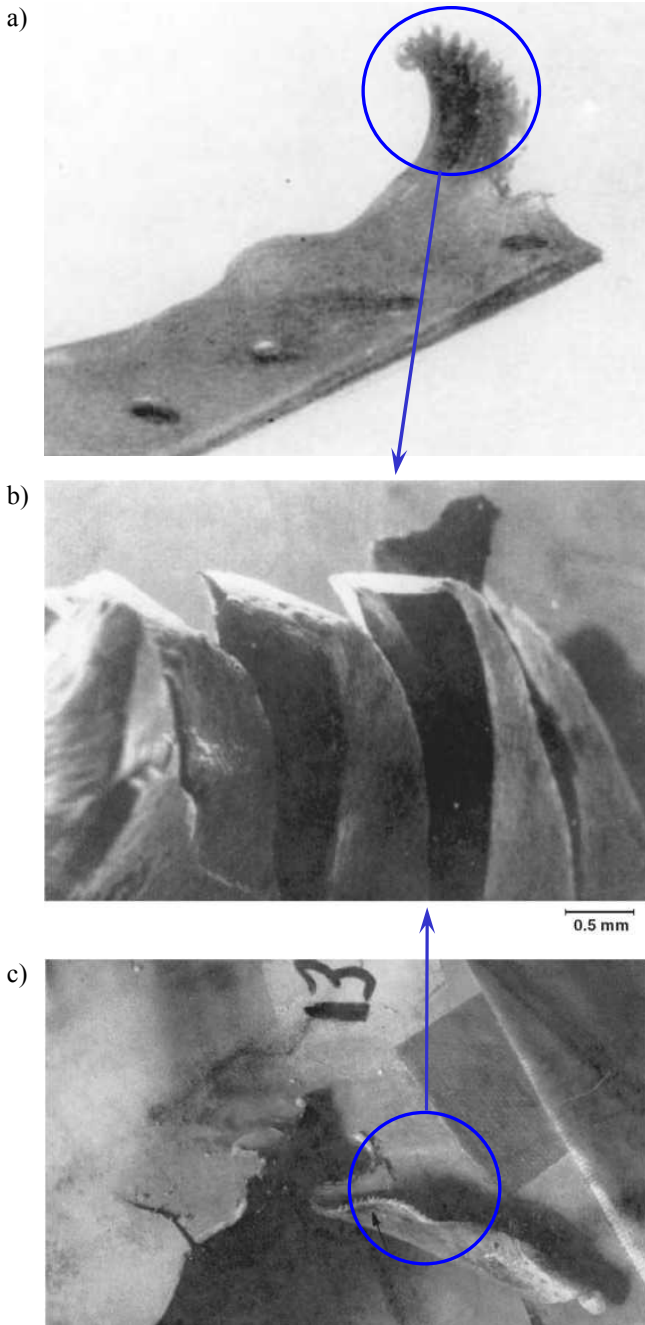
Rys. 9. a) Kolce na krawędzi przelomu oderwanego fragmentu b) Zdjęcie kolców wykonane za pomocą mikroskopu skaningowego (SEM) c) Kolce wzdłuż krawędzi przelomu naderwania, za [3].

kolców - patrz Rys. 9a)-c). *Kolczasty przelom zniszczeniowy powstaje wyłącznie na skutek działania sił eksplozyjnych, nie powstaje zaś przy obciążeniach o innym charakterze. Stanowi więc rozstrzygający dowód zniszczenia powybuchowego.*

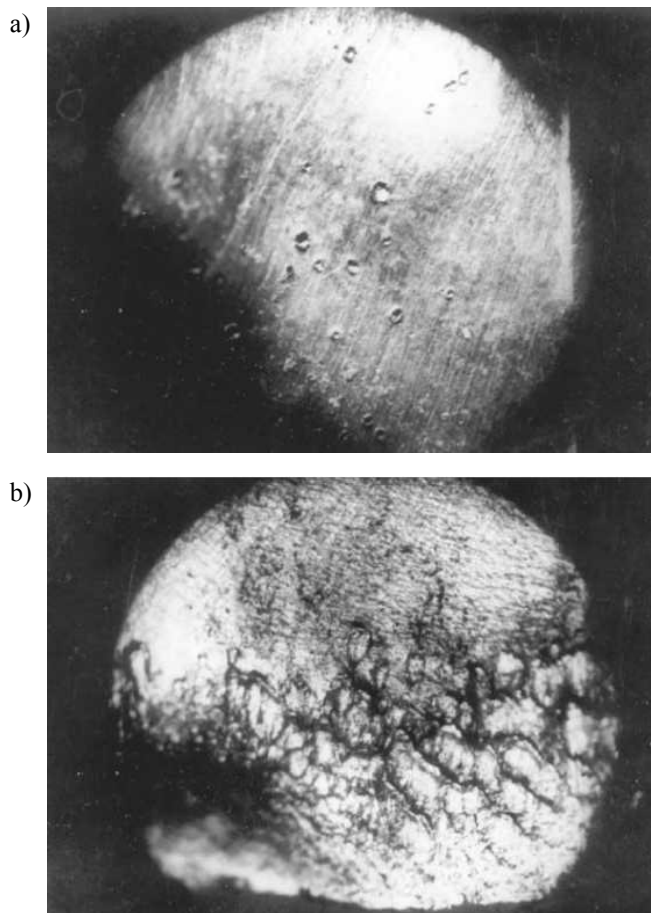
Rys. 11. a) Typowe kratery poeksplozyjne, b) Powierzchnia metalowej blachy zawierająca pomarszczenia powstałe w wyniku oddziaływania fali uderzeniowej, za [3].

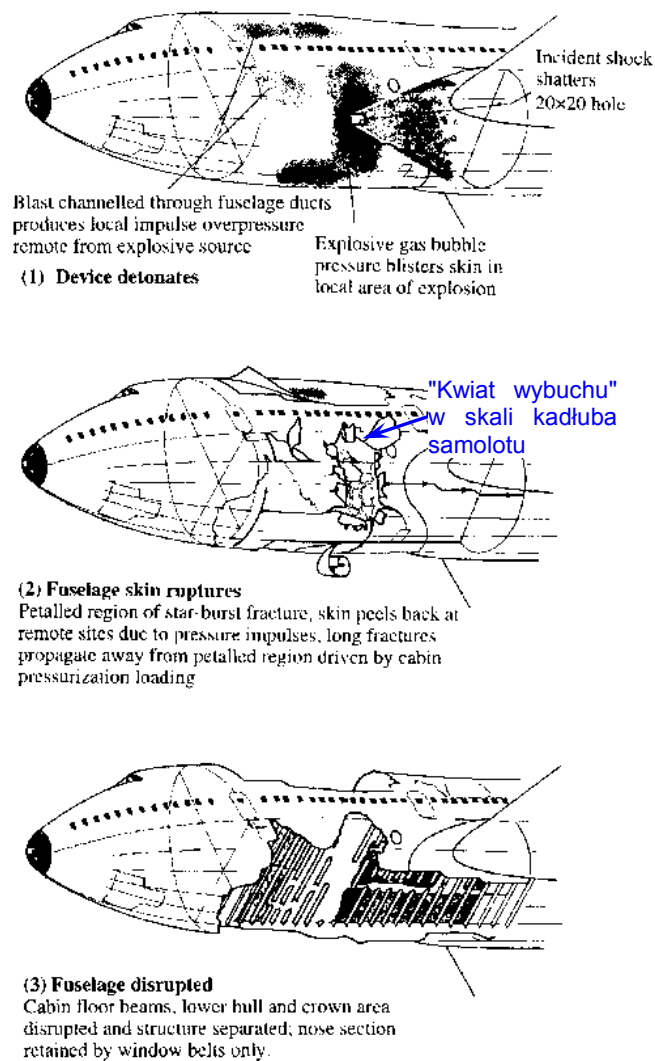
Rys. 14. Schemat sekwencji zdarzeń zniszczenia kadłuba samolotu Boeing 747 podczas katastrofy w Lockerbie, na skutek eksplozji w luku bagażowym, za Smart'em [15].

i w konsekwencji oderwania, oraz naderwania poszycia także w górnej części kadłuba. Uformowany został „kwiat wybuchu” z charakterystycznymi „płatkami wybuchowymi” pozawijanymi na zewnątrz kadłuba. Później nastąpiło zniszczenie dużego fragmentu przedniej, dolnej konstrukcji szkieletowej kadłuba i jego separacja wraz poszyciem luku bagażowego, por. Rys. 14 (1)-(3).

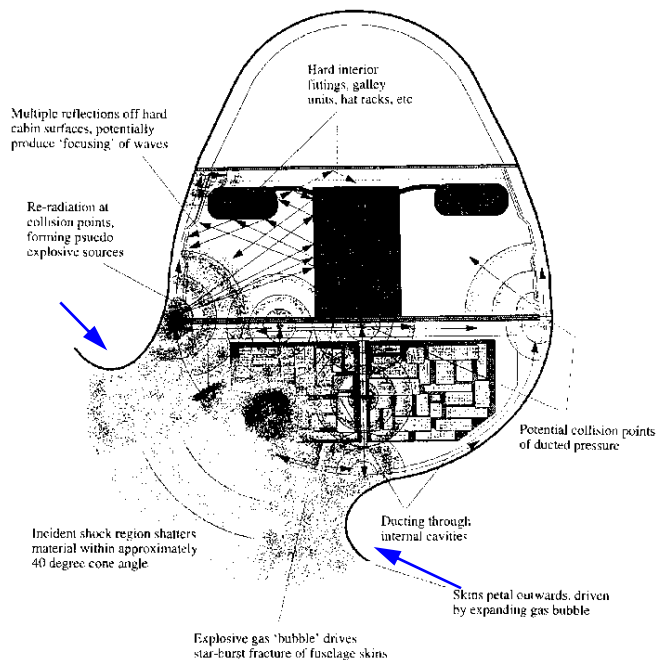
Rys. 15. Charakterystyczne wywiniecie na zewnątrz poszycia kadłuba samolotu Boeing 747, który uległ katastrofie pod Lockerbie na skutek eksplozji w luku bagażowym, za Smart'em [15].

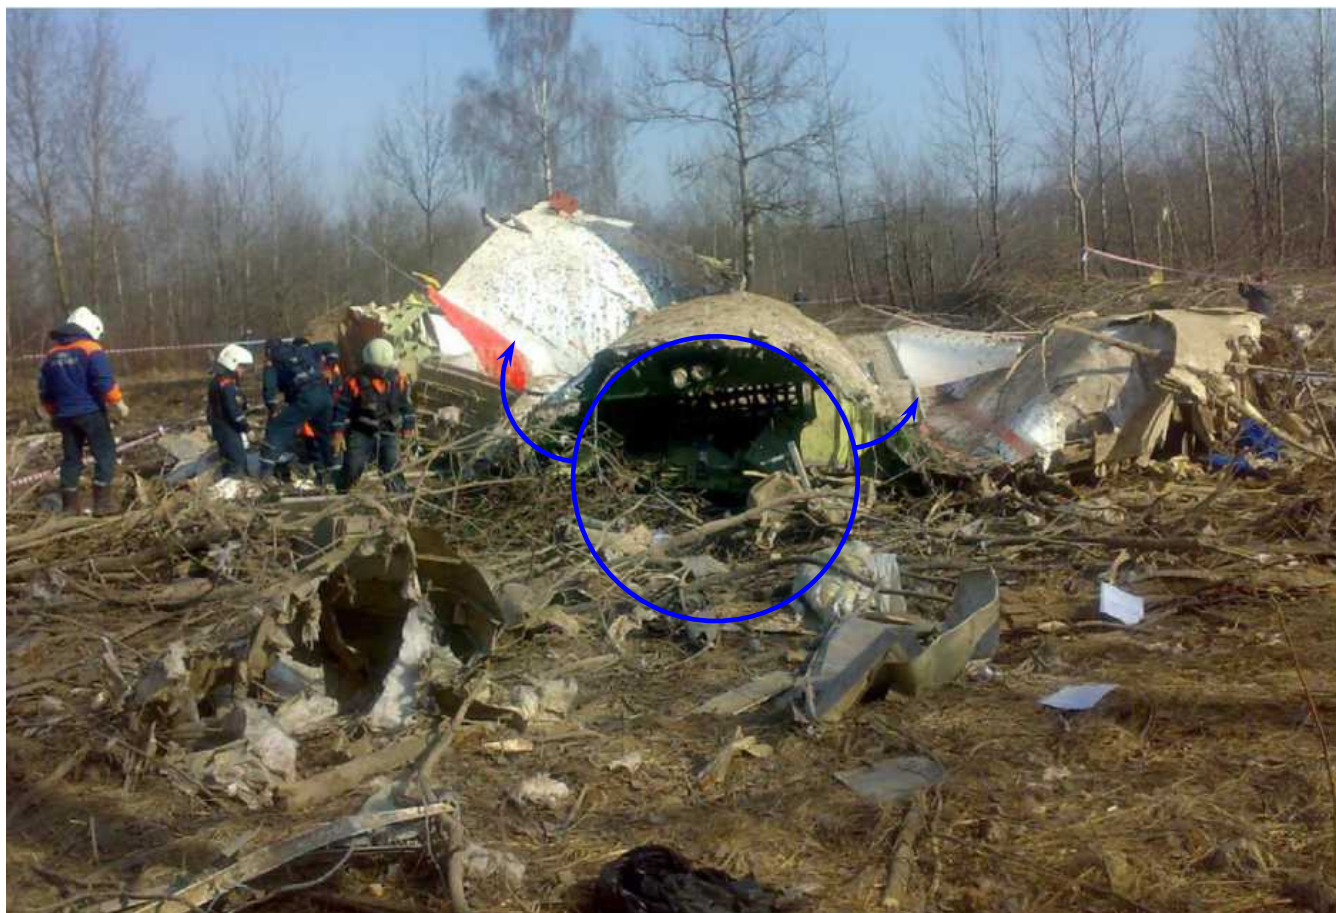
4. Zaobserwowano, że duże fragmenty kadłuba samolotu są rozerwane *wzdłuż jego osi* podłużnej, oraz że burty rozerwania są wywinięte na zewnątrz tych fragmentów kadłuba, por. Rys. 16 i Rys. 17.

Rys. 16. Duży fragment kadłuba samolotu TU-154M, który spadł na ziemię rozerwany i z wywiniętymi na zewnątrz burtami, zdjęcie por. Raport Zespołu Parlamentarnego [5].

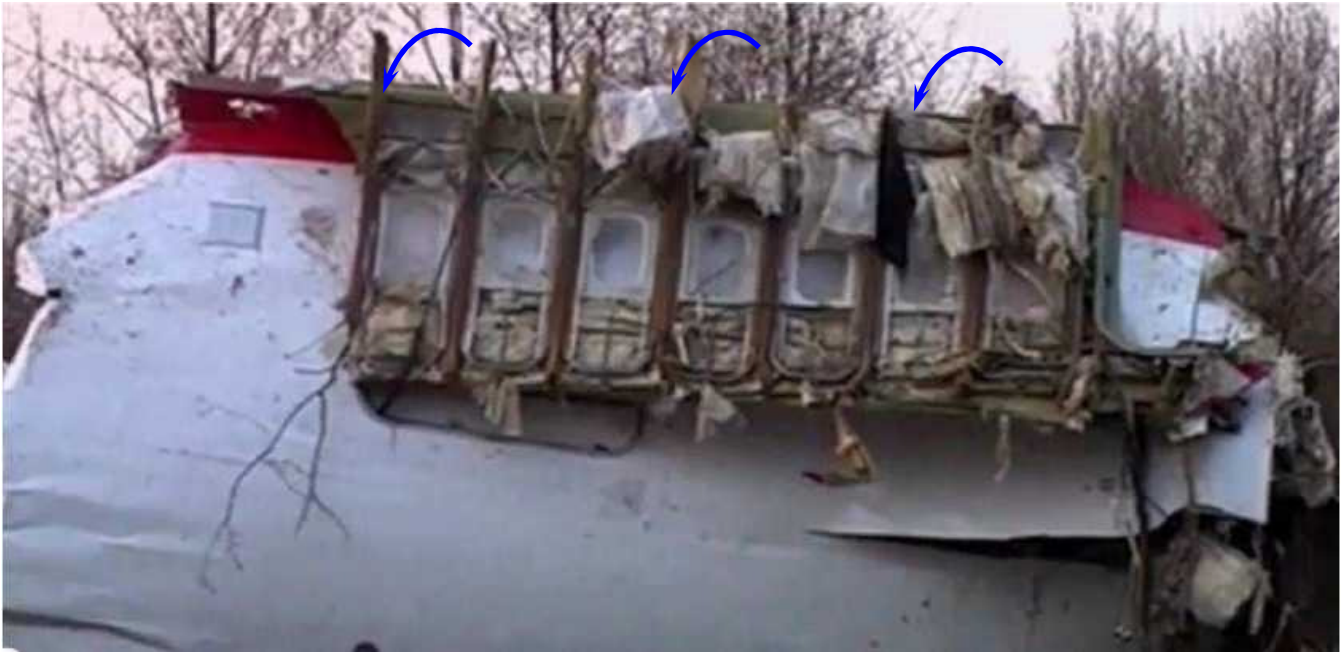
Na Rys. 17 pokazano zdjęcie pochodzące z Raportu Szuladzińskiego, por. [6], na którym pokazany jest duży fragment kokpitu i przedniej części kadłuba TU-154M, który spadł na ziemię w prawidłowej pozycji „kołami do dołu”. Również ten fragment jest rozerwany wzdłuż osi podłużnej kadłuba samolotu, zaś płyty pasów okiennych stanowiące fragmenty płatów burtowych zostały wywinięte na zewnątrz.

Rys. 17. Część pasażerska kadłuba samolotu TU-154M rozerwana wzdłuż osi podłużnej, zdjęcie por. Szuladziński [6].

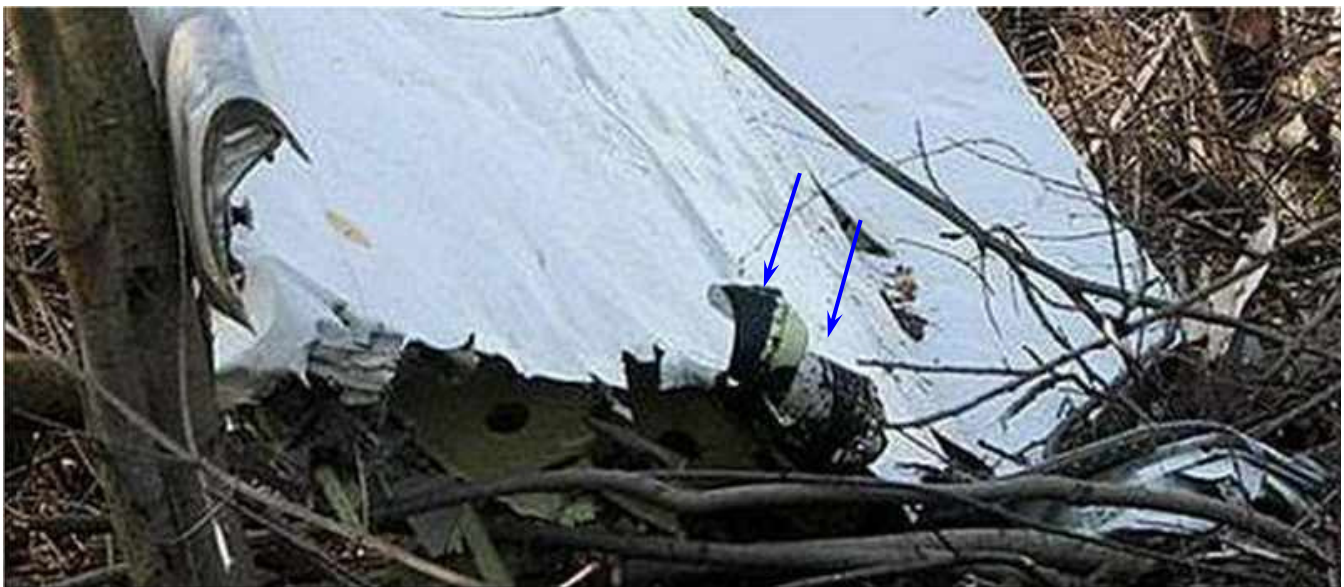
Rys. 18. Charakterystyczne płatki blachy na przelomie odcinka skrzydła, który odpadł od samolotu TU-154M, por. [5].

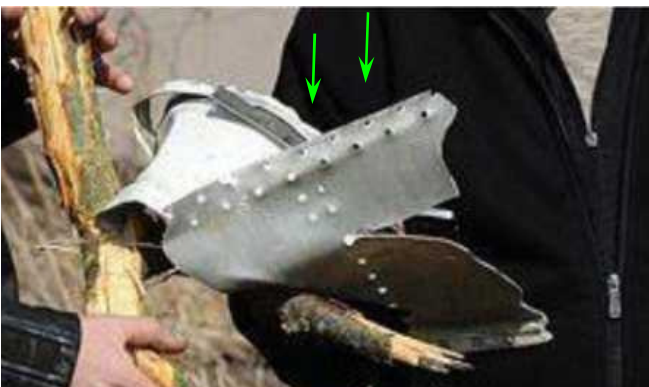
Rys. 19. Ślady równomiernego wyrwania nitów w kierunku prostopadłym do poszycia, wskazują że zniszczenie tego fragmentu skrzydła nastąpiło na skutek działania ciśnienia wewnętrznego wytworzonego wewnątrz profilu skrzydła, zdjęcie por. Raport Zespołu Parlamentarnego [5].

Na Rys. 19 pokazano zdjęcie fragmentu zniszczonego poszycia skrzydła samolotu TU-154M, por. [5]. Widocznym jest, że ten fragment poszycia skrzydła został zniszczony na skutek równomiernego wyrwania kilkunastu nitów w kierunku prostopadłym do blachy poszycia, nie zaś na skutek ich ścięcia co stanowi nominalny tryb pracy nitów. Taki typ zniszczenia wskazuje, że ten fragment profilu skrzydła uległ zniszczeniu na skutek działania ciśnienia wewnętrznego wytworzonego wewnątrz profilu skrzydła. Ślady zniszczeń fragmentów skrzydła samolotu TU-154M pokazane na

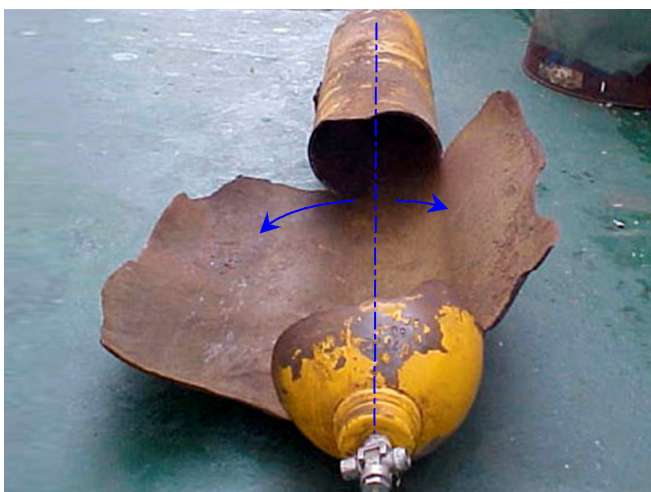
Jeśli ciśnienie wewnątrz cylindrycznego zbiornika ciśnieniowego przekroczy wartość krytyczną - zależną od wytrzymałości izotropowego materiału powłoki, to powłoka *zawsze* zostanie rozerwana w *kierunku równoległym do osi podłużnej zbiornika*, ponieważ naprężenie obwodowe jest dwukrotnie większe niż osiowe, por. Rys. 21.

Rys. 21. Butla gazowa, stanowiąca technicznie cienkościenny, cylindryczny zbiornik ciśnieniowy, została rozerwana wzdłuż osi podłużnej, gdy wzrost ciśnienia gazu spowodował przekroczenie granicznej dopuszczalnej wartości naprężenia obwodowego w ścianie, por. [18].
