Ocena jakości betonu w budynku, który uległ katastrofie w wyniku przemrożenia betonu

Prof. dr hab. inż. Andrzej M. Brandt,
doc. dr hab. inż. Michał A. Glinicki,
Instytut Podstawowych Problemów Techniki PAN, Warszawa

Niniejszy referat ma na celu przedstawienie zagadnień związanych z jakością betonu w segmencie konstrukcji budynku garażowo-magazynowego, którego katastrofa nastąpiła w styczniu 2003 r. w Warszawie i sposobem prowadzenia robót betonowych, natomiast pominięto oceny, dotyczące m.in. projektu konstrukcji.

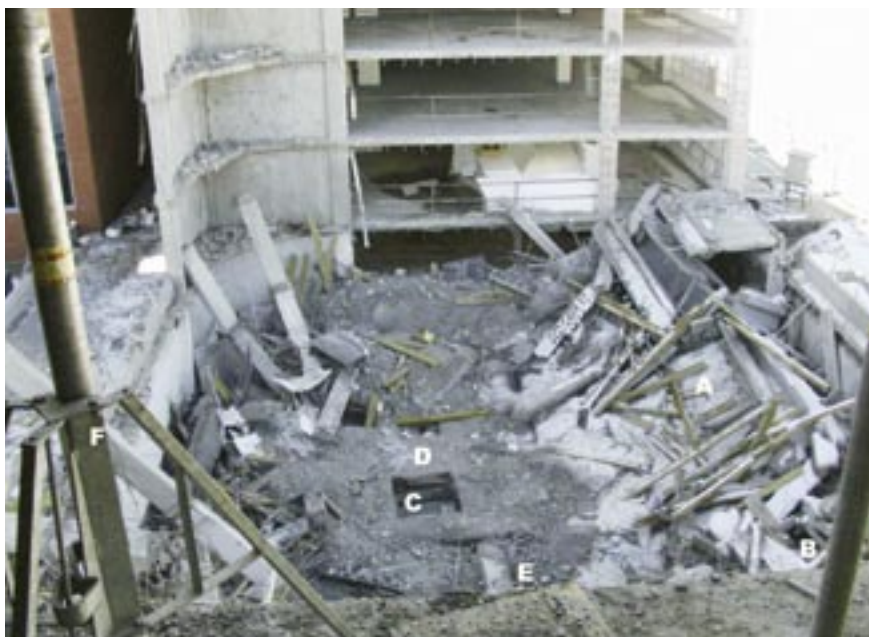
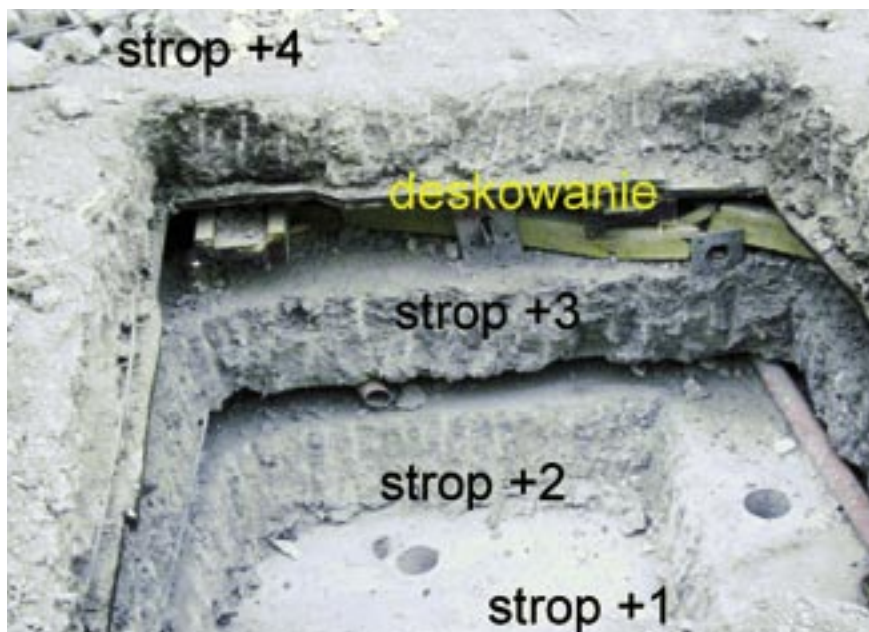
Na gruzach pozostałych po zniszczonym budynku stwierdzono brak jakichkolwiek zabezpieczeń w rodzaju mat czy cieplaków, czy urządzeń do nagrzewania powietrza nad betonowanymi elementami (rys. 1). Dodatkowa okoliczność charakteryzuje jakość wykonawstwa: podczas całego okresu betonowania konstrukcji pobierano systematycznie próbki na budowie i przechowywano je w bezpośrednim sąsiedztwie betonowanych elementów. Jednak w okresie od 31 grudnia 2002 r. do 16 stycznia 2003 r. zaprzestano badania tych próbek! Taka sytuacja jest sprzeczna nie tylko ze zdrowym rozsądkiem, ale także np. z wymaganiami PN-EN 206-1 [4]. Wszystkie próbki pobrane od 25 listopada do 21 grudnia, a więc podczas betonowania i zdejmowania

Rys. 1. Widok zawalanej części budynku ze wskazaniem miejsc pobrania próbek oraz fragment odkrywki pokazującej zwalone kolejne stropy

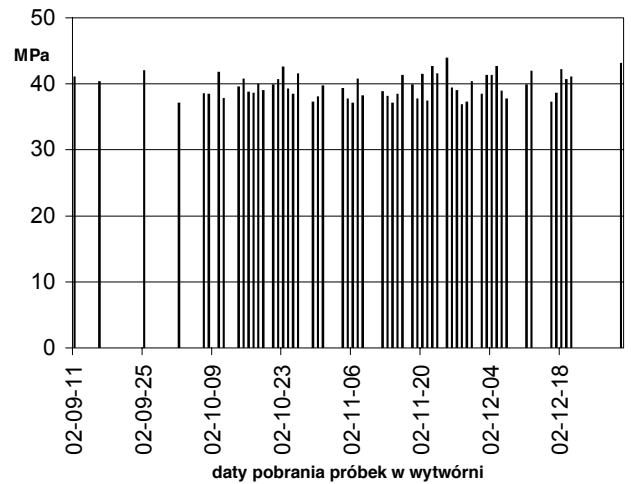
Producent stosował wyłącznie składniki betonu odpowiednie do klasy B30 i B35, co jest potwierdzone atestami. Temperatura betonu dostarczanego na budowę, która według PN-EN 206-1 [4] powinna wynosić co najmniej $+5^{\circ}\text{C}$ nie była poddawana w wątpliwość. Wytrzymałość betonu była systematycznie badana na próbkach pobieranych u Producenta i przechowywanych w normowych warunkach i odpowiadała całkowicie wymaganiom w klasach B30 i B35. Badania te były prowadzone przez niezależne laboratorium, wybrane zgodnie przez Wykonawcę i przez Producenta. Wyniki wskazują nie tylko na odpowiednią wytrzymałość na ściskanie, ale także na małą ich zmienność w kolejnych partiach betonu (rys. 2). Również przeprowadzone w laboratorium IPPT PAN badania makrostruktury i mikrostruktury betonu wykazały, że beton B30 i B35 dostarczany przez Producenta na budowę w okresie od października do grudnia 2002 r. był dobrej jakości, odpowiadającej wszystkim wymaganiom co do doboru składników i przygotowania mieszanki.

Rys. 2. Wytrzymałość na ściskanie f_{28} betonu próbek pobranych w wytwórni w okresie od września do grudnia 2002 r. i dojrzewających w warunkach normowych

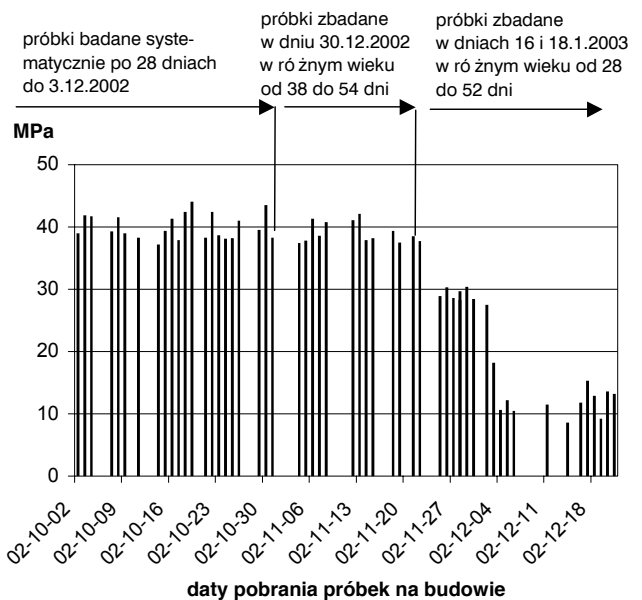
Na skutek tego postępowania, podejmowano decyzje na budowie o zdejmowaniu stojaków rusztowań na kolejnych piętrach i o postępie robót betonowych w całkowitej nieświadomości jaką wytrzymałość miał beton w stropach i słupach. Nawet, jeśli można mieć różne wątpliwości co do relacji między wytrzymałością takich próbek, a rzeczywistą wytrzymałością betonu w konstrukcji, to jednak badanie próbek w odpowiednim czasie, tzn. systematycznie po 28 dniach, dostarczyłoby informacji, że wytrzymałość betonu przemrożonego spadała systematycznie wraz z temperaturą powietrza i doszła do 8,6 MPa.

W opisywanym budynku beton dojrzewał w niskich temperaturach bez żadnych, jak wspomniano, zabezpieczeń. Wyniki badania wytrzymałości próbek przechowywanych na budowie wskazują wyraźnie jak spadała wytrzymałość w wyniku przemrożenia betonu (rys. 3). Badania wytrzymałościowe zostały potwierdzone przez badania struktury próbek, wyciętych z odwiertów pobranych ze stropów i słupów budynku. Próbki te poddano suszeniu i nasycono odpowiednio

Rys. 3. Wytrzymałość na ściskanie betonu próbek pobranych na budowie, tam przechowywanych w okresie od października do grudnia 2002 r. i dojrzewających w warunkach budowy. Próbkę były badane w różnym wieku, jak wskazano na rysunku

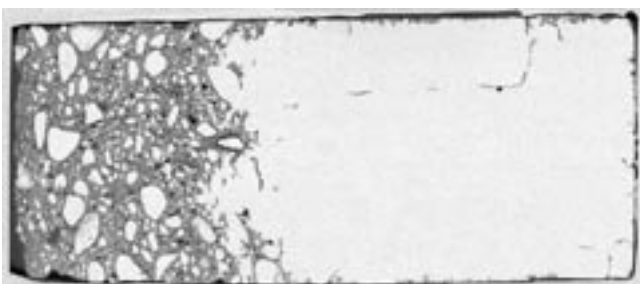
przygotowaną żywicą z czynnikiem fluorescencyjnym. Zastosowana procedura badawcza została opisana m.in. w [5]. Na rysunku 4 pokazano przykładowy obraz mikrostruktury rys w górnej części płyty stropowej, w której nastąpiły uszkodzenia spowodowane przemrożeniem. Zmierzone długości i szerokości rys oraz parametry ich rozkładu w próbkach były zgodne z wcześniej uzyskanymi wynikami na próbkach intencjonalnie przemrożonych w laboratorium [5]. Na podstawie cyfrowej analizy struktury zarysowań wywołanych przemrożeniem (rys. 5) określono średnią głębokość przemrożenia, która okazała się znaczna zarówno w zawalonym segmencie budynku, jak też w części niezawalanej. Wzdłuż wysokości stropów wyróżnia się dwie zupełnie odmienne „klasy” betonu:

- do głębokości przemrożenia sięgającej do 90 mm, analizowany beton nie ma wartości materiału konstrukcyjnego ani nie stanowi warstwy otuliny niezbędnej dla zbrojenia,
- w pozostałych obszarach – poniżej granicy przemrożenia – beton jest wolny od istotnych defektów i rys, toteż jego przydatność jako materiału konstrukcyjnego nie budzi zastrzeżeń.

Rys. 4. Przykładowy obraz mikrostruktury uszkodzeń spowodowanych przemrożeniem (przekrój przez grubość stropu, wymiary powierzchni próbki 98x231 mm, badania wykonano w IPPT PAN w Warszawie)

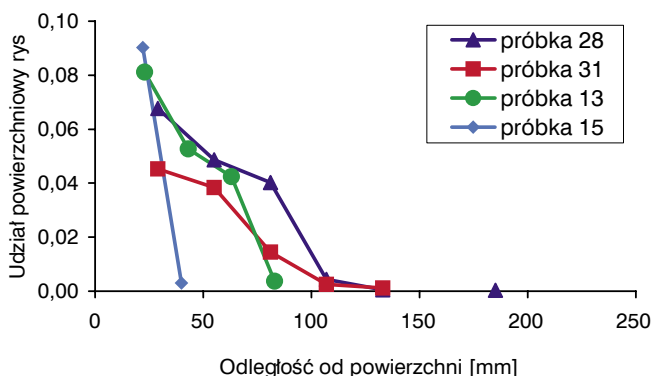
Rys. 5. Udział powierzchniowy rys w próbkach betonu w funkcji odległości od górnej powierzchni stropów, tj. powierzchni eksponowanej na oddziaływanie mrozu (badania wykonano w IPPT PAN w Warszawie)
